Pitkäikäinen palosuoja teräkselle maalaamalla

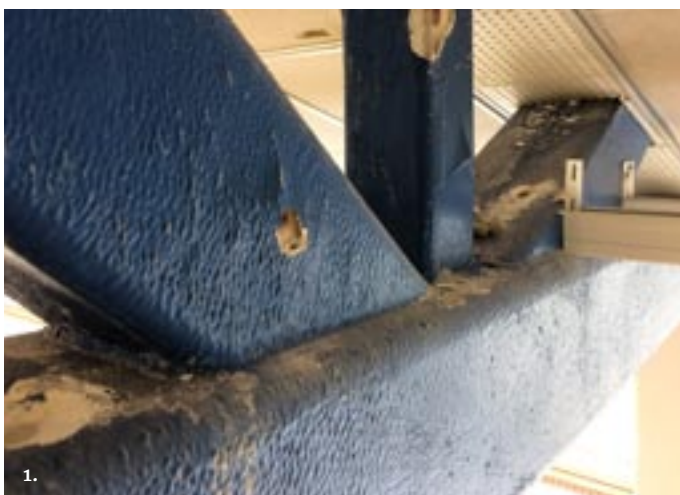
Kuva 1: Teräsrakenteen suojamaalikerroksessa on selkeitä kookkaita reikiä ja repeämiä. Maali ei ole kunnolla alustassaan kiinni. Vaurioiden taustalla oli tietävästi aiemmin vuotanut katto.

– Mikäli vaurioita havaitaan, ne tulisi korjata mahdollisimman pian ja alkuperäisen suojayhdistelmän toimittajan ohjeiden mukaisesti, sikäli kun tuotetieto on saatavilla, Virolainen muistuttaa.

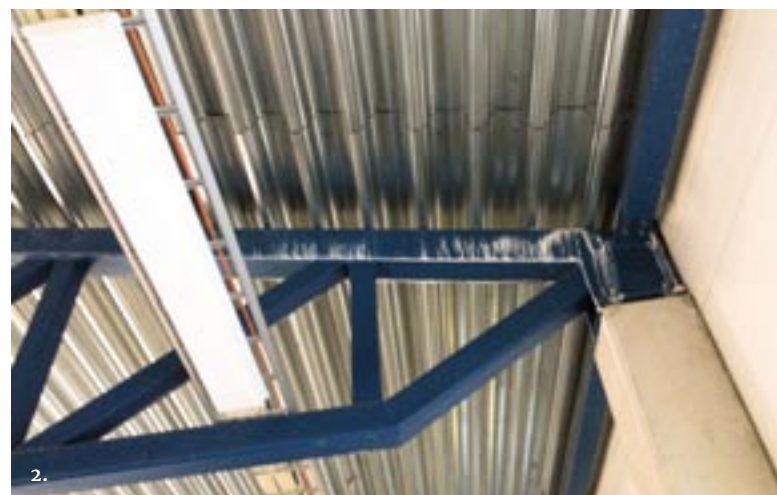
Kuva 2: Maalipinnassa näkyy valumajälkiä kattovaurion jäljiltä.
