Kokemuksia maalausjärjestelmän päivityksestä

Teksti ja kuvat: Pasi Koskinen
Artikkeli perustuu kirjoittajan Metropolia ammattikorkeakouluun tekemään insinööriyöhön

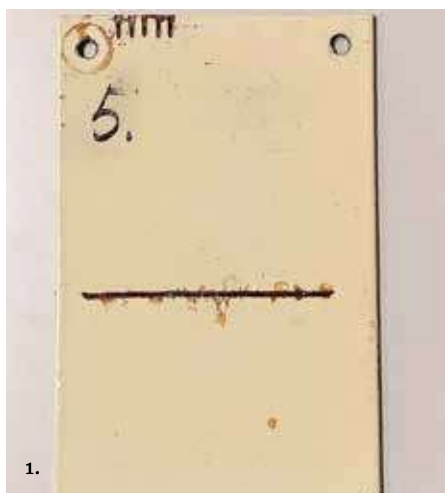
Kuuden kuukauden jälkeen korroosion etenemää levyjen viilloissa tarkasteltiin mittaamalla etenemää työntömitalla sekä lisäksi tarkastelemalla standardin SFS EN-ISO 4628-8 kuvastandardin mukaisesti. Tutkimuksessa hyväksyttynä raja-arvona pidettiin 0–3 mm korroosion etenemistä. Neljässä levyssä seitsemästä etenemä jäi alle 3 mm, jotka voitiin hyväksyä. Kuvassa 1. on esitetty koelevy, jossa on korroosion etenemää viillossa, kaivoksen jäljiltä.

Kuva 1. Koelevy kaivoksen jälkeen.

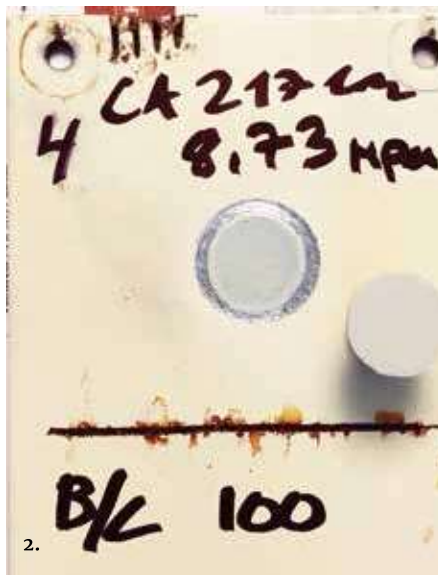
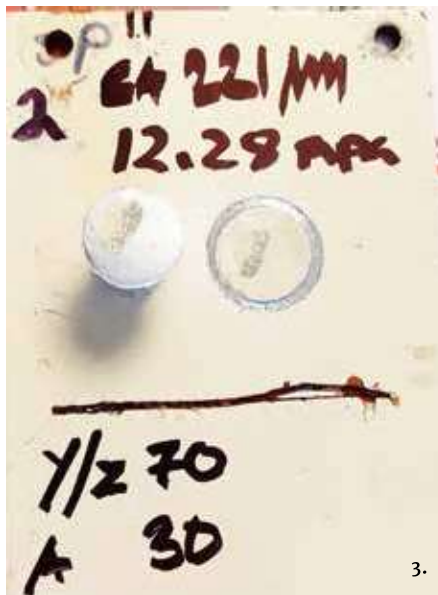
läpikuivumisajan verran. Kuvassa 2. ja 3. on vetokoeistetut levyt, joihin on merkattu kalvonpaksuuden keskiarvo, kestetty vetolujuus sekä murtumatyyppi.

Kuvat 2–3: Vetokoeistetut levyt

Kaikkien levyjen kestävät vetolujuudet olivat hyvällä tasolla ja hyväksytyt. Murtumatyyppit arvioitiin vielä silmämääräisesti standardin SFS-EN ISO 4624 mukaan. Maalausjärjestelmissä 2. ja 3. liimaus oli pettänyt, mutta vetolujuusarvot olivat niin korkeat, ettei koetta tarvinnut toistaa. Taulukossa on esitetty vetokokeen tulokset sekä murtumatyyppit.
